תאורה סביבתית בחזית הים - אורות רבין

יעיש אמיתי, מנהל מחלקת אחזקה חשמלית באורות רבין,
חברת החשמל

20.12.18

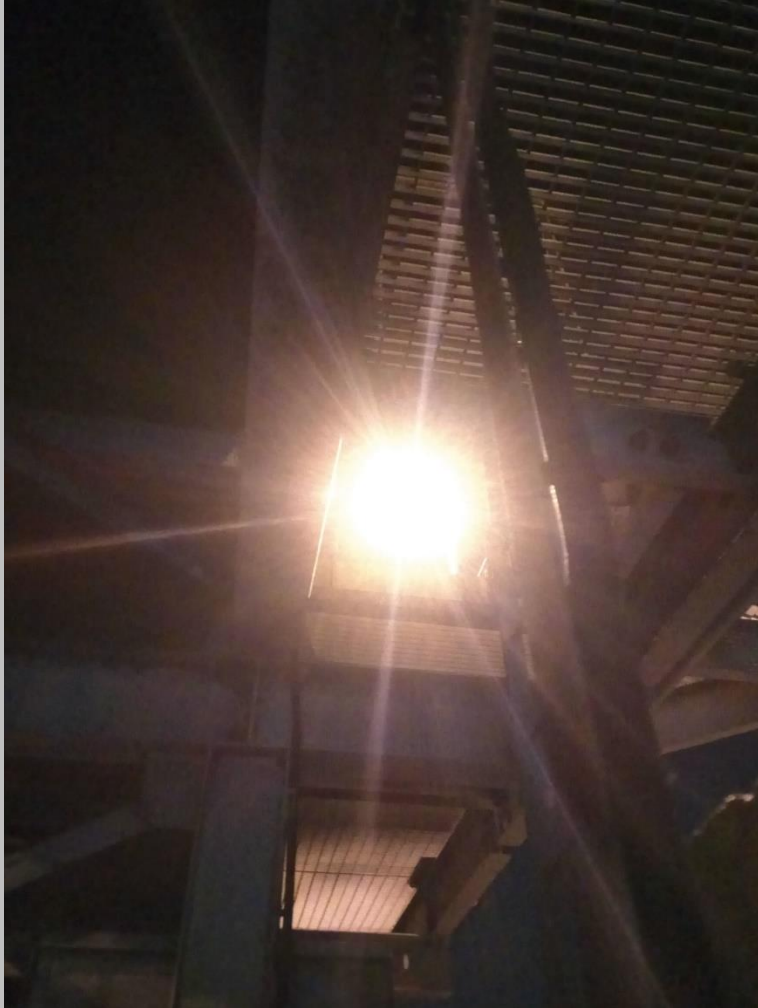
תאורה מקורית (לפני) – המסוע המוביל למזח

- על המסוע לאורך 2 ק"מ פנסים הצורכים 77 וואט
- זליגת אור בשל אופטיקה לא מיטבית, עדשה קעורה שנעכרה והצהיבה והמיקום שפונה החוצה לכיוון הים
- מאירים גם כשאינן פעילות על המסוע
- המלצה - לכבות כשאינן פעילות ולהחליף בפנסים מתאימים

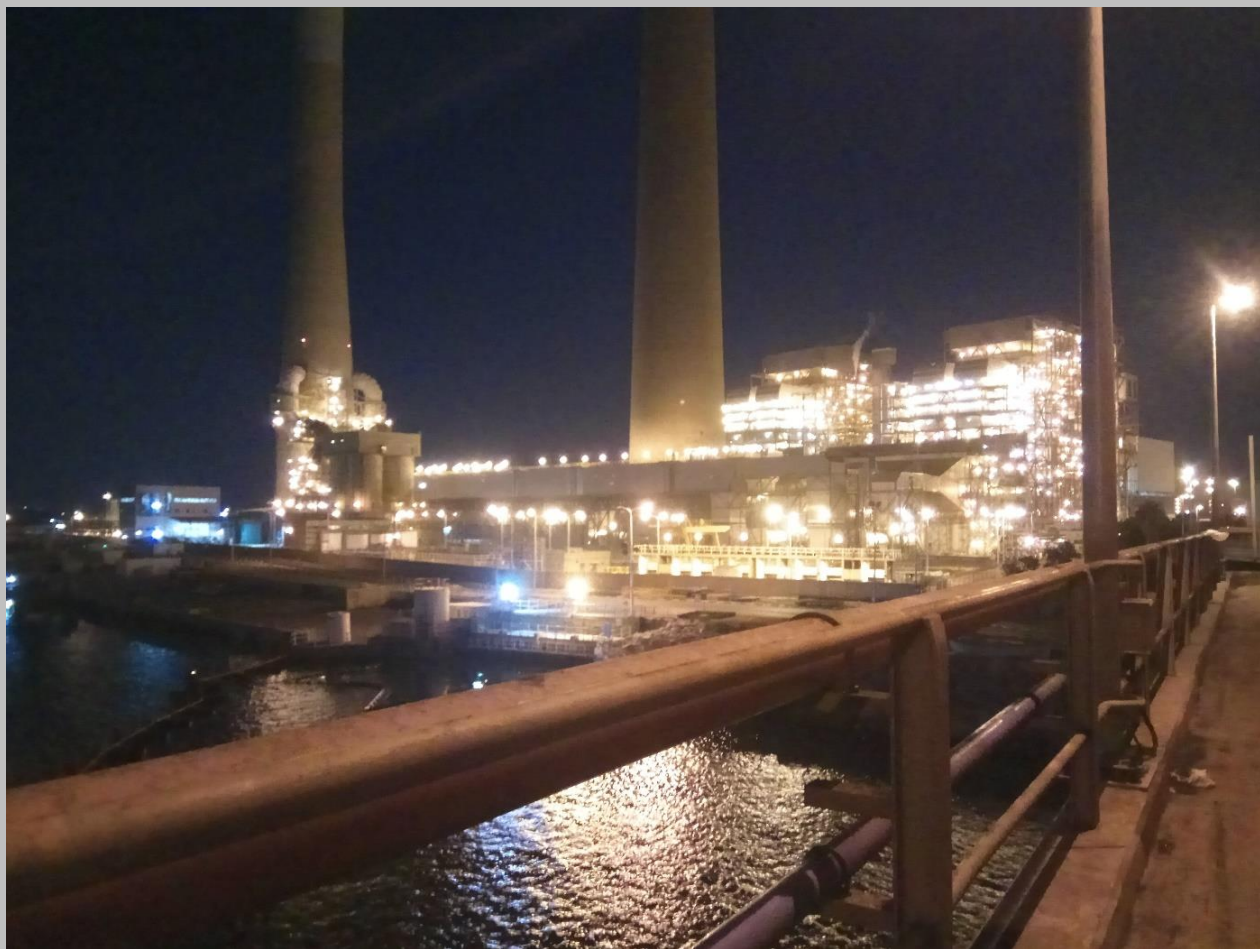
תאורה מקורית (לפני) – יחידות הייצור 5-6

- בולטות גבוהה ותאורה עודפת רבה
- התאורה פועלת ללא הפסקה
- הערכה - ניתן לכבות עד חצי מהפנסים בדומה למה שנעשה במבנים אחרים
- שני פנסי הצפה מעל פתח הכניסה של מי הקירור מהם יש זליגת אור
- המלצה - הפחתת התאורה בהתאם לצרכים והחלפה לפנסים עם אופטיקה טובה

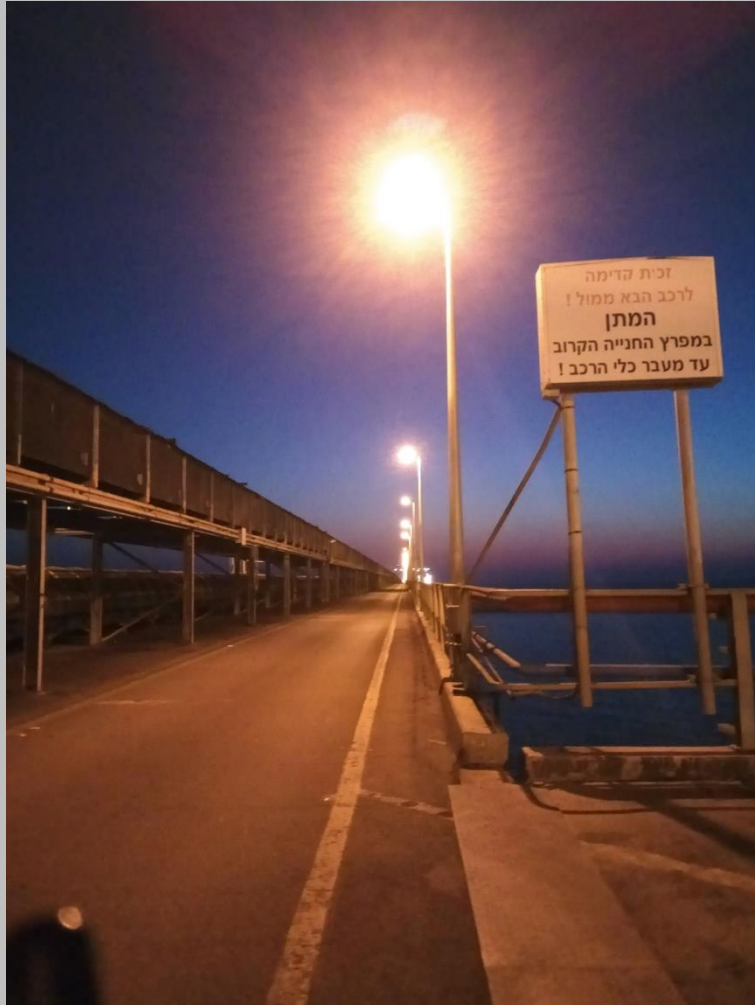
תאורה מקורית (לפני) - תאורה על הגשר המוביל למזח

- לאורך 2 ק"מ פנסים בגובה 6 מטרים
- עודף פנסים הדולקים כל הזמן
- עוצמת הארה מדגמית מתחת לפנס 17 לוקס
- אופטיקה לא מיטבית, עכירות העדשות ובלאי בשל חוסר התאמה לסביבת עבודה הסמוכה לים גרמו לזליגת אור ואספקת תאורה בעלת איכות ירודה
- הערכה - ניתן לכבות כל פנס שני
- המלצה - לכבות כשאין פעילות ולהחליף בפנסים מתאימים

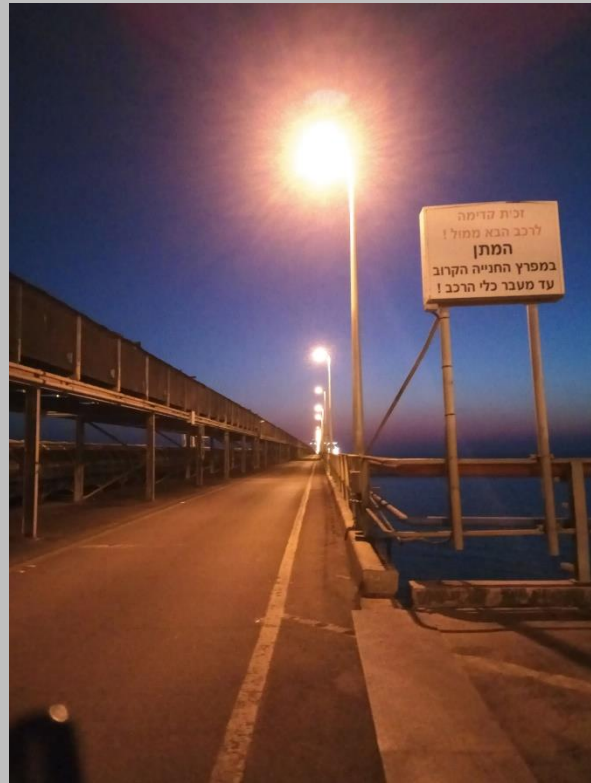
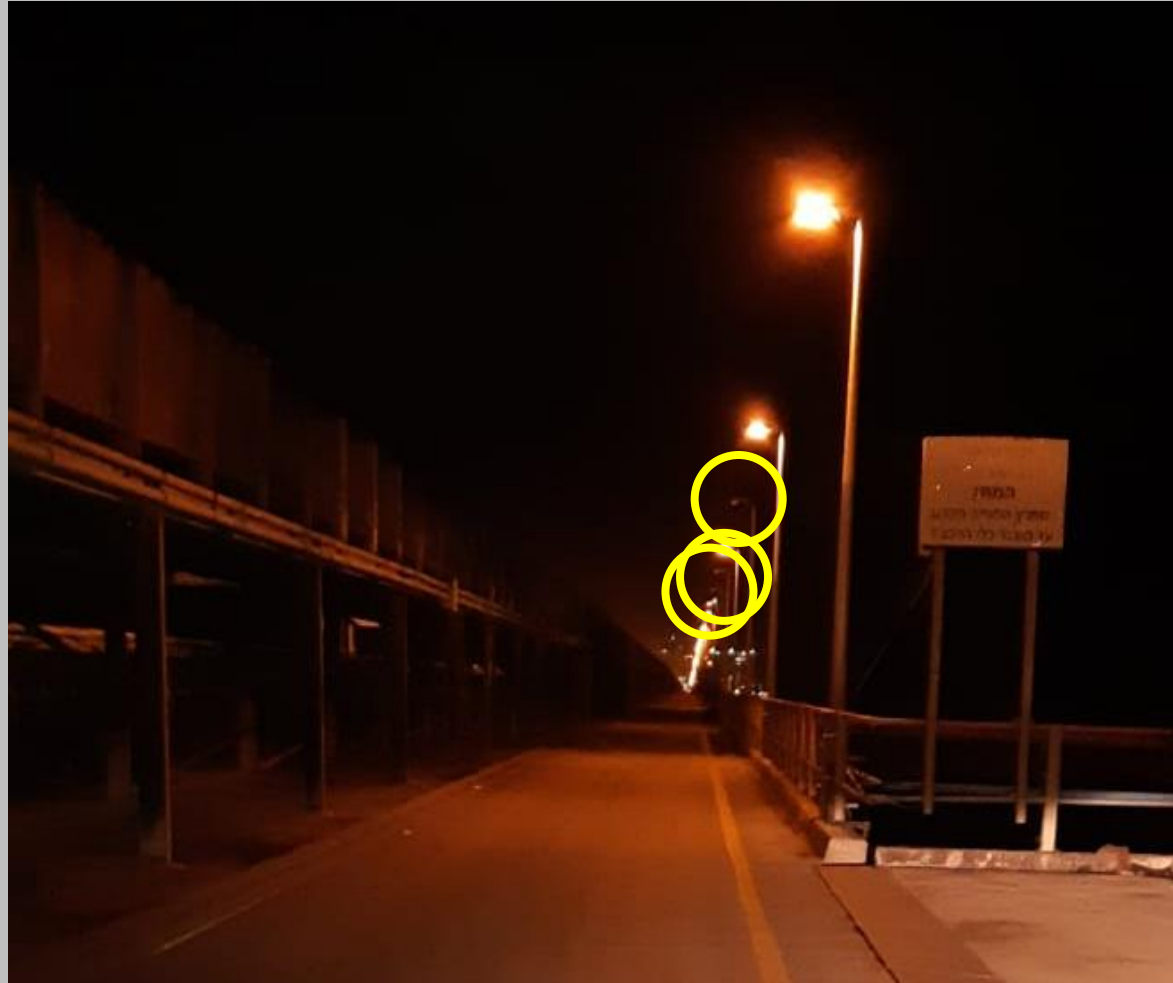
תוצאות בשטח - מצב אחרי שינוי

בגשר המוביל אל
המזח כובו 50%
מהפנסים.

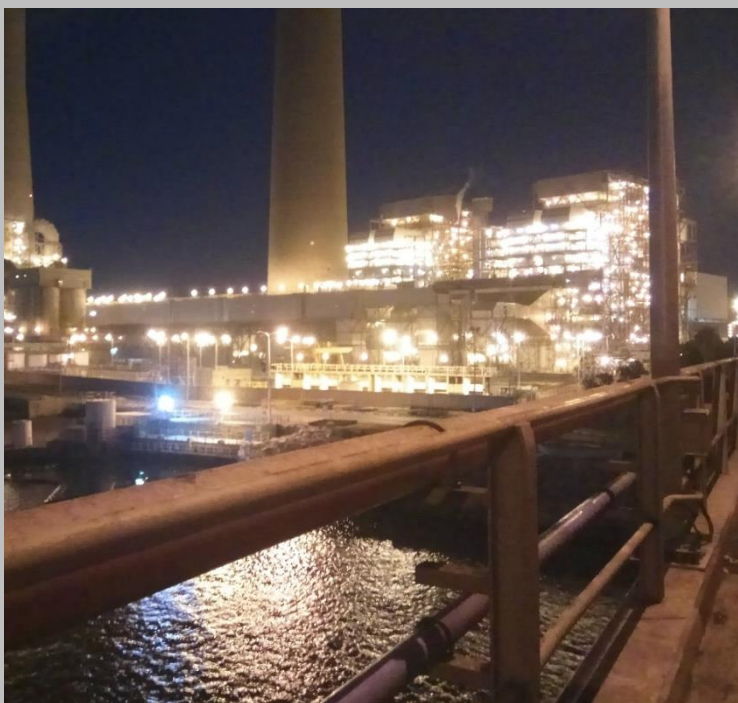
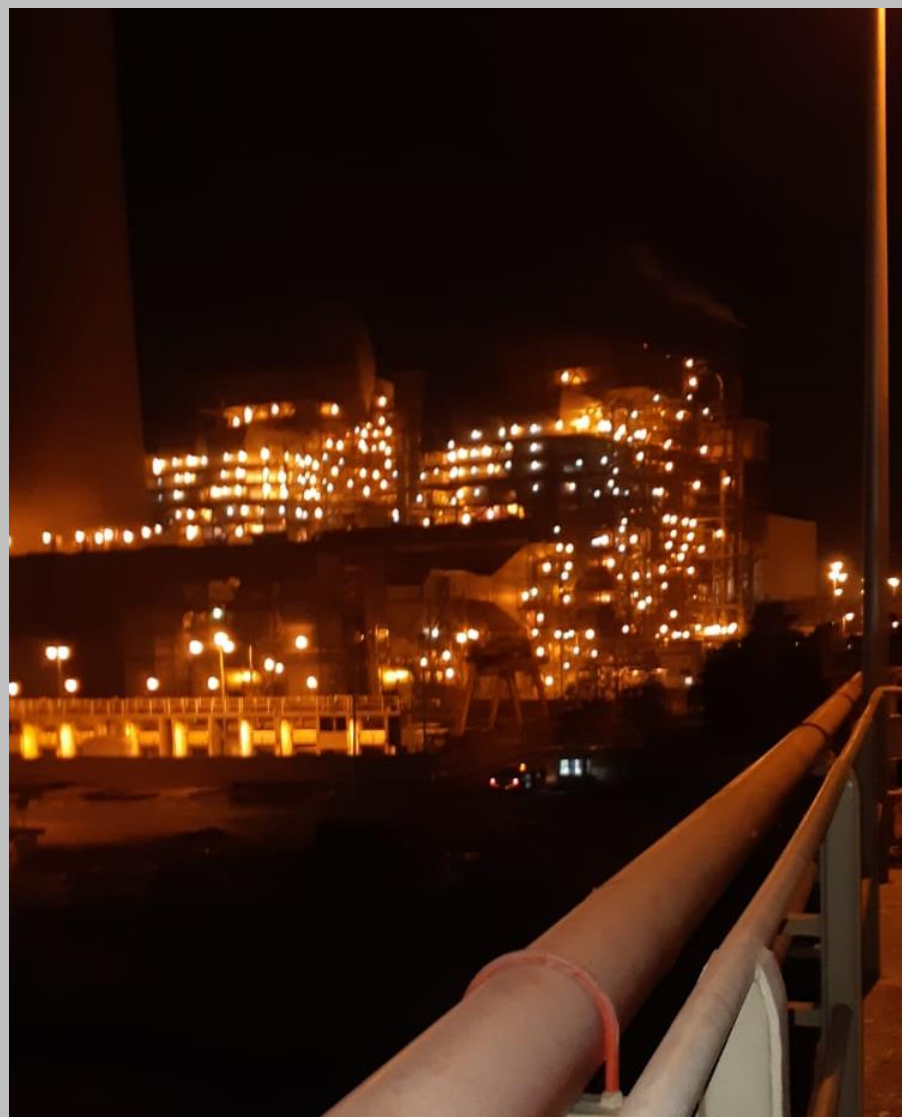
תוצאות בשטה- מצב אחרי שינוי

ביחידות הייצור 5-6
כובו 40% מהפנסים
