תאורה סביבתית בחזית הים - אורות רבין

יעיש אמיתי, מנהל מחלקת אחזקה חשמלית באורות רבין,
חברת החשמל

20.12.18

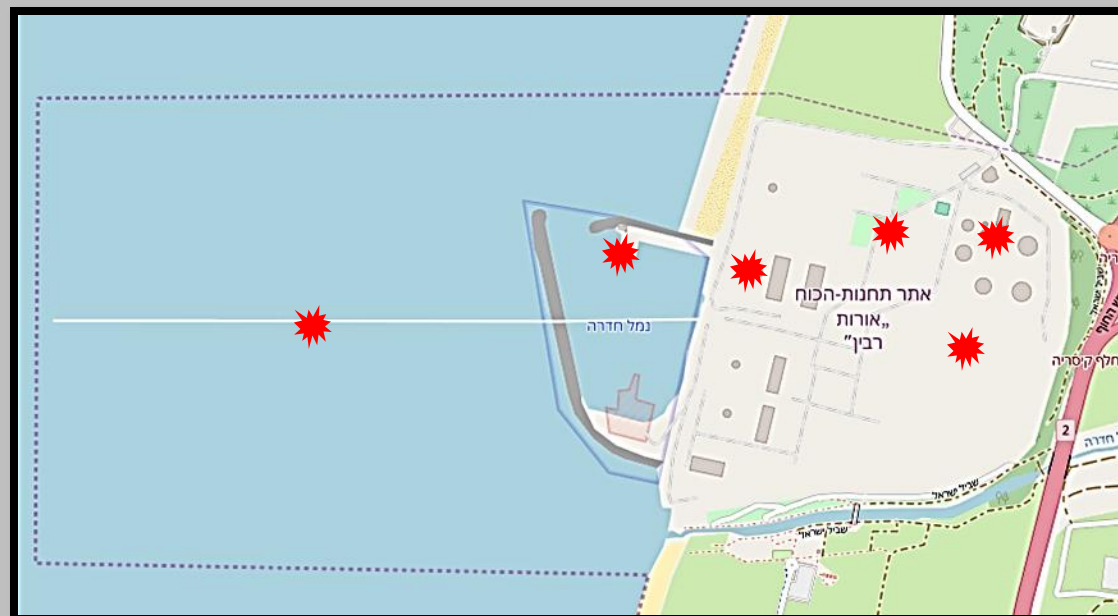
תאורה מקורית (לפני)

מספר מוקדים מרכזיים:

- גשר ומסוע המובילים למזח
- מבנה יחידת הייצור 5-6
- תאורת נמל - מספר פנסים מסנוורים
- תאורה דקורטיבית בגשר הפיקוד (פחם) וסמוך לבניין המשרדים הצפוני
- תאורה מעבר לשעות הפעילות בחדר האוכל, מגרש החניה של בנין המשרדים הצפוני ובתוכו
